ZABYTKOWY KOŚCIÓŁ W TRZĘSACZU

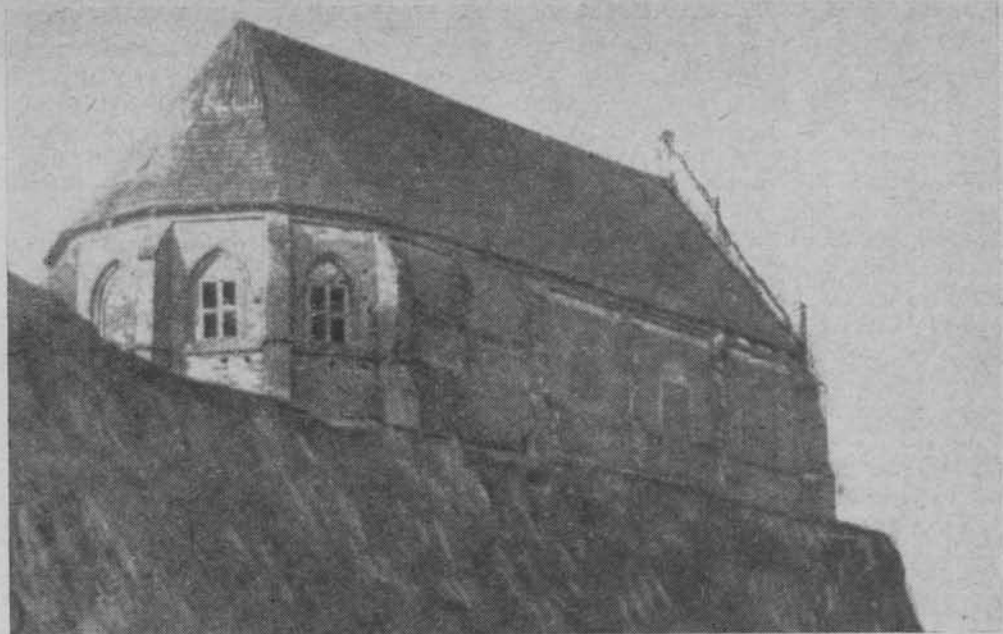
Kościół w Trzęsacz w stanie w r. 1873. Fot. Archiwum

Na miejscu drewnianej świątyni zbudowano ok. 1270 r. nowy kościół. Stał on w środku wsi na obszernym majdanie będącym największym (jeszcze obecnie wyraźnie widocznym) wzniesieniem w okolicy. Budowla była murowana, z cegły palonej i miała 25 m długości, 8,95 m szerokości; wysokość ścian wynosiła 5,55 m. Fundamenty wykonano w części podziemnej z kamienia palonego ciosanego. Dookoła kościoła założono cmentarz ogrodzony w 1592 r. murem kamiennym.

Pod koniec XV w. kościół przebudowano, tak że obecnie jeszcze oglądać można gotyckie ostrołuki okienne w absydzie, a w pozostałej części — romańskie. Była to budowla jednonawowa o wysokim, dwuspadowym dachu. Początkowo sklepienie było także ostrołukowe, a gdy zapadło się w 1658 r., zastosowano strop drewniany. Już podczas budowy przewidywano ustąpienie wieży murowanej i w tym celu
